国住指第 1853 号

国土交通省住宅局建築指導課長

屋内プール等の大規模空間を持つ建築物の吊り天井の脱落対策について

屋内プールにおける天井脱落事故について

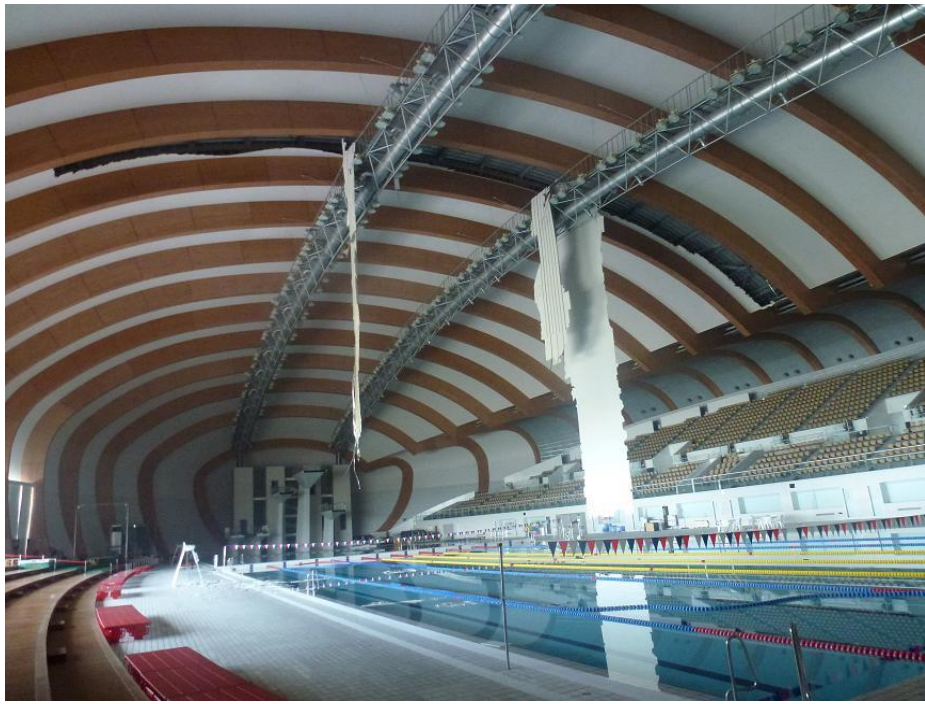
建築物被害：天井材脱落 300 m² (5m×60m)

- ・野縁と野縁受けを接合するクリップの外れにより、天井板と野縁が一体で脱落している。
- ・天井材が脱落した箇所以外でもクリップの外れにより、天井面の垂れ下がりがある。
- ・脱落が生じた近傍の天井下地材や天井板には顕著な劣化は認められない。

クリップが広い範囲にわたって外れていることから、外力（地震と想定される）によりクリップが外れ、その後、クリップが天井の重さに耐えきれずに外れて脱落したものと考えられる。

図 1 - 1 天井脱落状況

- ① 天井面のゆがみや垂れ下がりの有無を目視等により点検するとともに、点検口等から天井裏を目視し、クリップ等の天井材の外れ等が生じていないかの点検を実施する必要があること。
- ② 点検の結果、クリップ等の天井材の外れ等の異常が発見され、天井の脱落のおそれがあると考えられる場合には、天井下の立入を制限するなどの安全対策、所要の天井落下防止措置等の実施を行う必要があること。

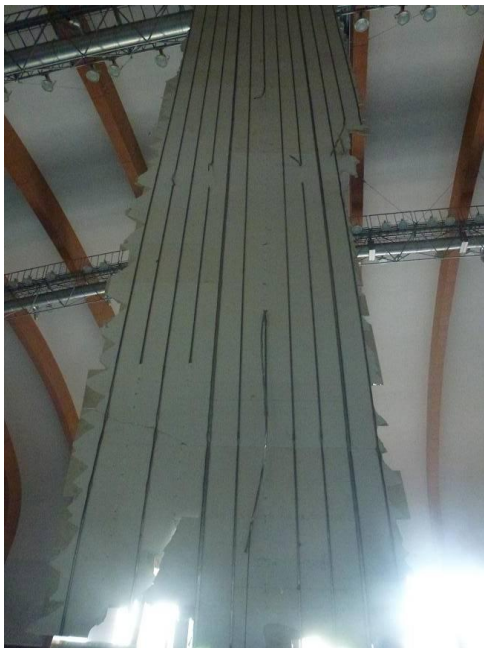
図 1 - 2 脱落した天井材

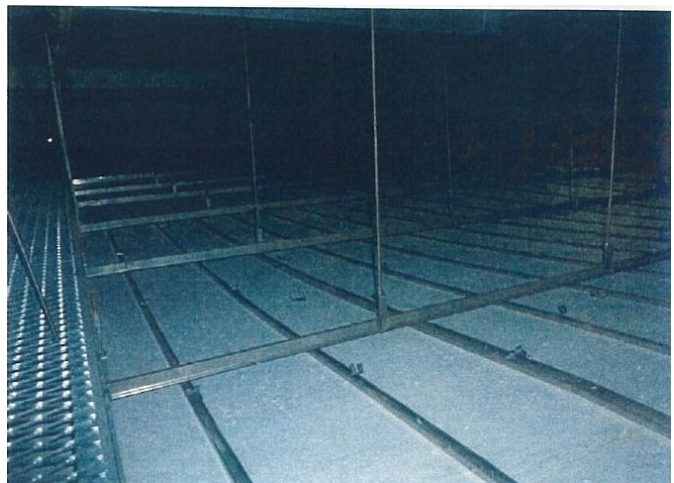
図 1 - 3 脱落部分以外の天井内クリップ外れ状況 1

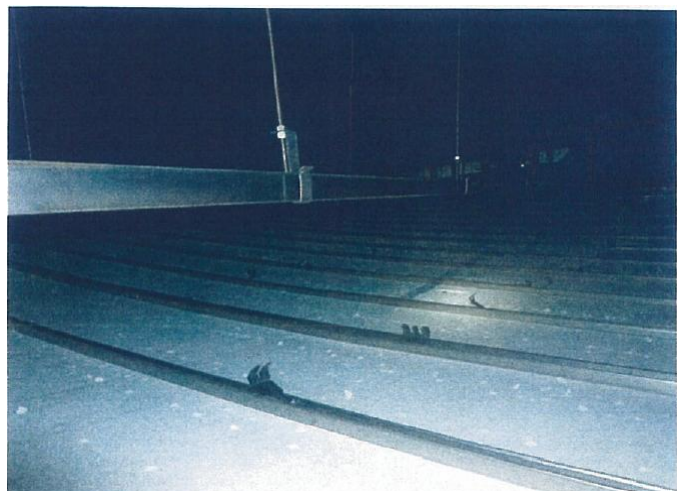
図 1 - 4 脱落部分以外の天井内クリップ外れ状況 2

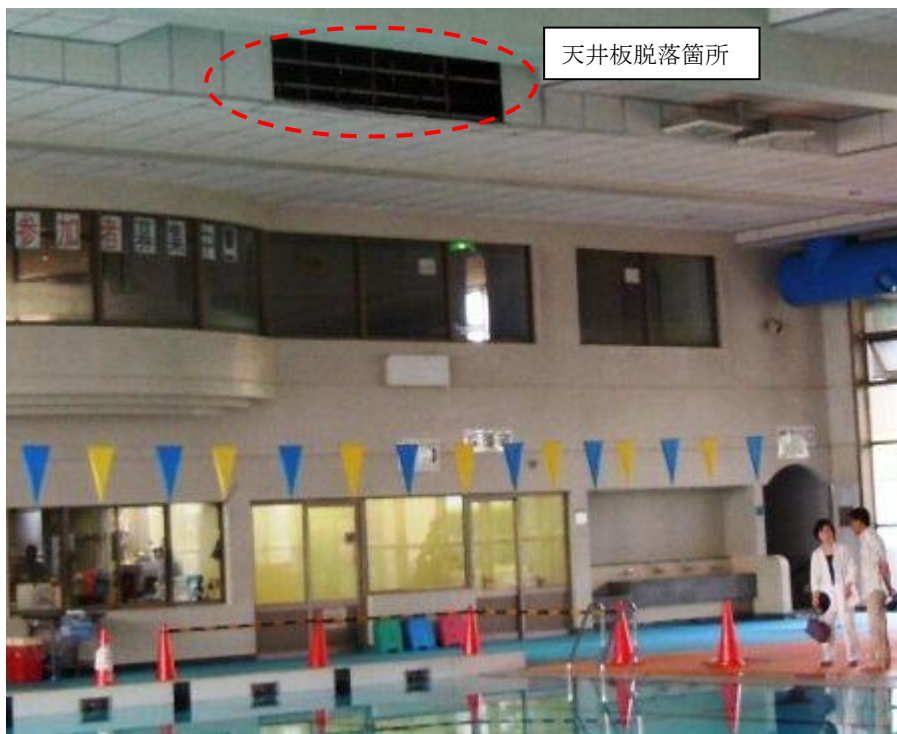
建築物被害：天井立ち上がり部分の天井板（590mm×800mm）5枚

- ・天井立ち上がり部の下側の枠と下地の骨組みを留めるリベットが欠落している。また上側の枠と下地の骨組みを留めるリベットが欠落している。
- ・天井立ち上がり部分の端部が垂れ下がり、立ち上がり部分の天井板が脱落している。
- ・天井パネルが脱落した箇所以外の端部でもリベットの外れがあり、わずかに垂れ下がりが見られる。

天井面の段差部分で地震の影響等により、応力集中が生じて接合部が破損し、天井板の脱落に至ったと推測される。接合部が破損した原因については横須賀市において調査中である。

図 2-1 天井立ち上がり部脱落状況

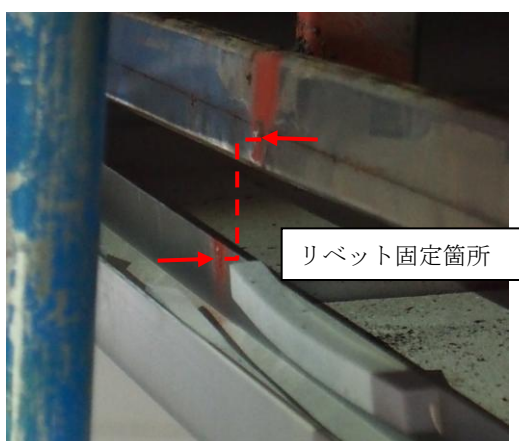
図 2-2 骨組み留め付けリベット抜け状況

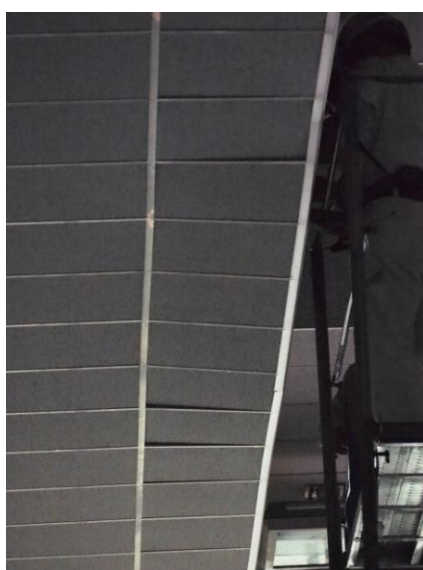
図 2-3 脱落箇所下部天井面ゆがみ

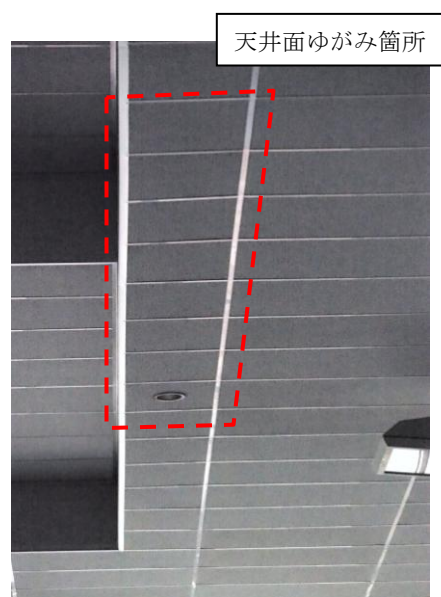
図 2-4 天井立ち上がり部下部天井面ゆがみ
(立ち上がり部下地リベット抜けあり)
※今回の天井板脱落箇所ではない
