医療事故情報収集等事業 「医療安全情報 No. 204」の提供について

人工呼吸器の吸気側と呼気側の回路接続間違い

人工呼吸器の回路の吸気側と呼気側を逆に接続した事例が報告されています。

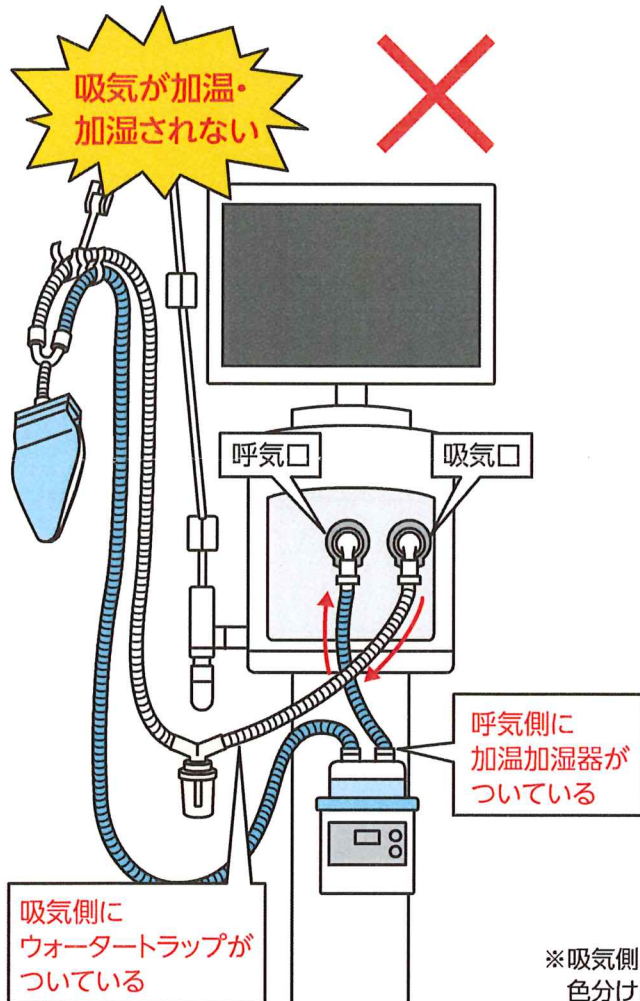
事例1のイメージ

※吸気側と呼気側の回路を色分けして示しています。

NICUで、臨床工学技士が人工呼吸器の回路を組み立て、看護師が人工呼吸器をベッドサイドに準備した。帝王切開で生まれた患児が入室後、医師は人工呼吸管理を開始した。翌日、一酸化窒素を投与したが、呼気中の一酸化窒素濃度が上昇せず、酸素化の改善を認めなかった。臨床工学技士が確認し、吸気側と呼気側の回路が逆に接続されていることに気付いた。

- 人工呼吸器の回路の接続口に「吸気口」と「呼気口」のテープを貼る。
- 人工呼吸器の回路を患者に接続する前に、吸気側と呼気側の回路をたどって正しく組み立てられていることを確認する。
