医療事故情報収集等事業 「医療安全情報 No. 83」の提供について

医療
安全情報

脳脊髄液ドレナージ回路を開放する際の誤り

No.83 2013年10月

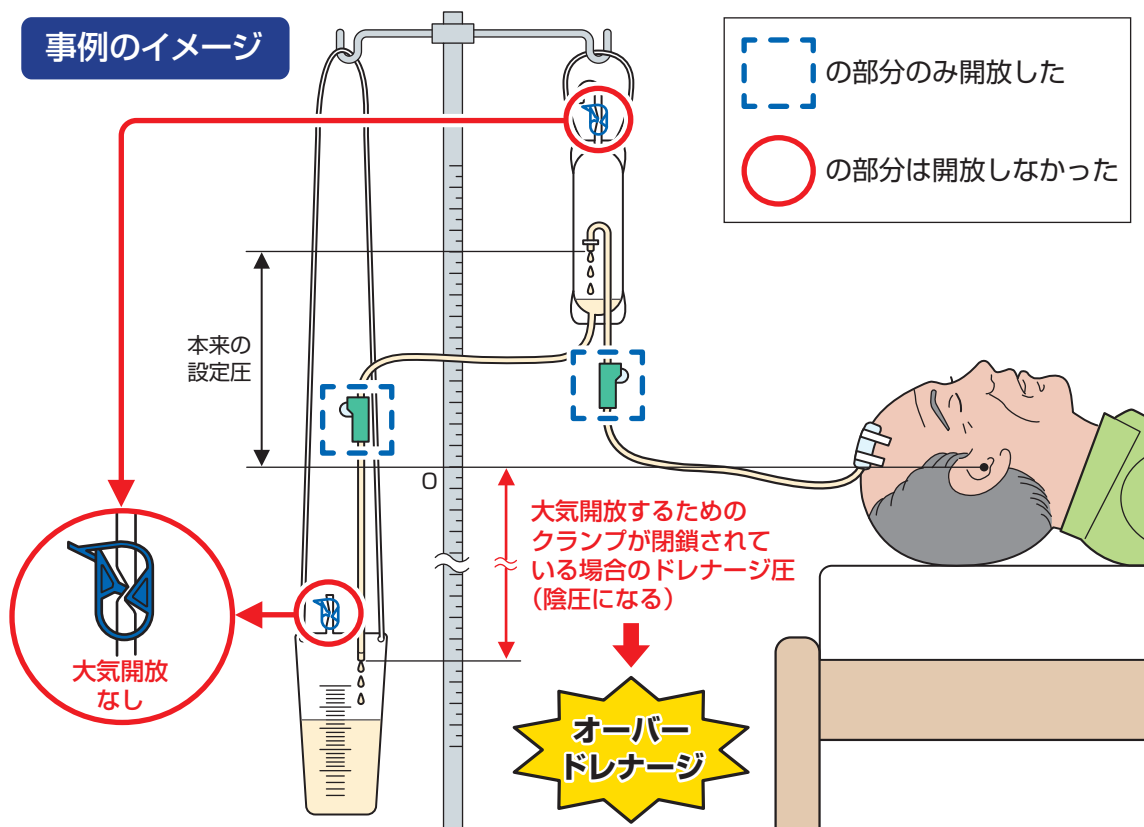
脳脊髄液ドレナージ回路のクランプを開放した際、大気開放されなかったことにより陰圧となり、オーバードレナージとなった事例が報告されています。

◆脳脊髄液ドレナージ回路とは、ドレナージ回路と排液バッグを指します。

- ・脳脊髄液ドレナージ回路の原理や管理方法の教育を行う。
- ・脳脊髄液ドレナージ回路のクランプの閉鎖時や開放時は、チェックリスト等を用いて確認する。
