医療事故情報収集等事業 「医療安全情報 No. 99」の提供について

医療 安全情報

No.99 2015年2月

胸腔ドレーン挿入時の左右の取り違い

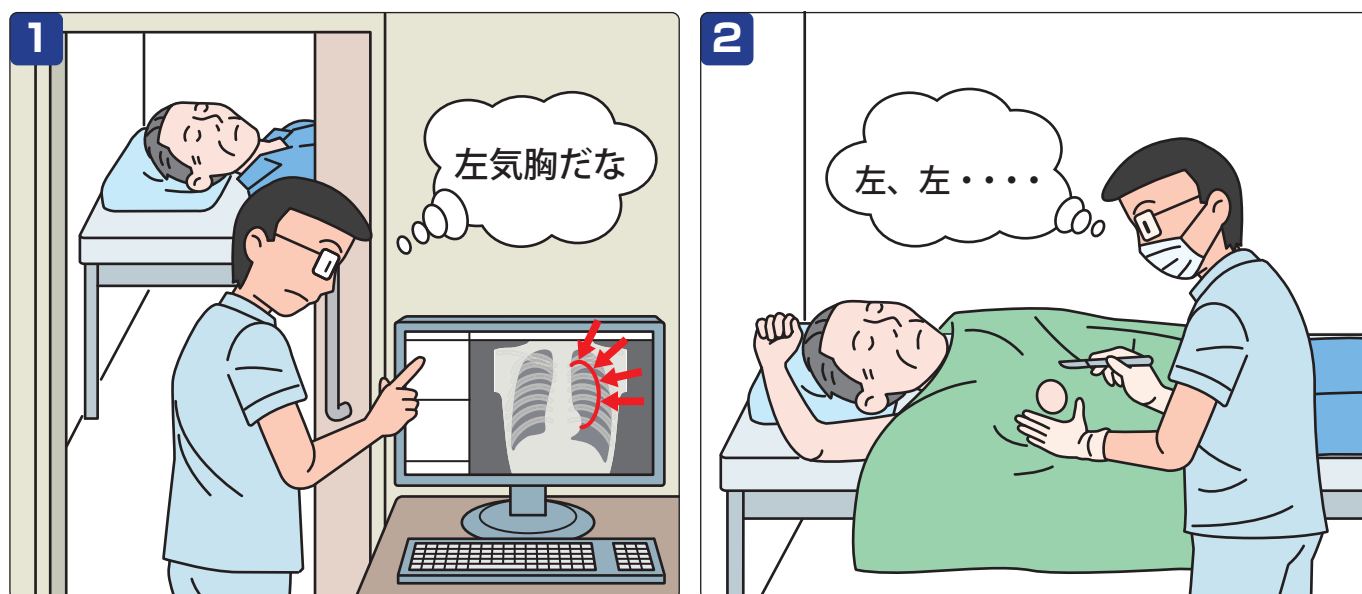
事例1のイメージ

事例 1

左気胸の患者に胸腔ドレーンを挿入することになった。普段、患者は座位で待っており、処置直前に体位を整えるが、今回は医師が診察室に入室すると、すでに患者は右側から処置をする向きでベッドに仰臥位になっていた。医師はその向きが正しいと思い込み、右胸部にマーキングし、ドレーンを挿入した。その後、ドレーンのエアリークがないことに気づき、誤って右側に挿入したことが分かった。

事例が発生した医療機関の取り組み

- ・画像や同意書などに基づいて、医師と介助につく看護師で患者名・穿刺の位置・処置時の体位を確認する。
- ・処置直前に画像を見て、穿刺予定位置と照合する。
