医政安発 0928 第 2 号  
薬生安発 0928 第 9 号  
平成 29 年 9 月 28 日

#### 医療事故情報収集等事業第 50 回報告書の公表等について

## 医療事故情報収集等事業 第50回報告書のご案内

### 【3】「スタンバイにした人工呼吸器の開始忘れ」(医療安全情報 No. 37)

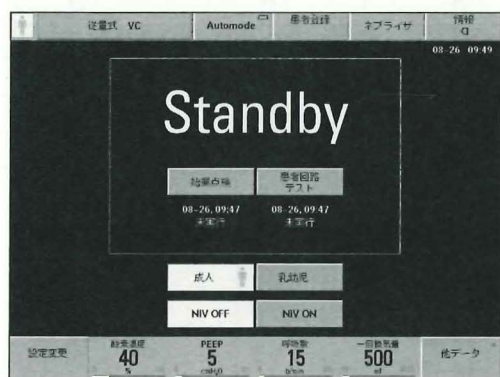
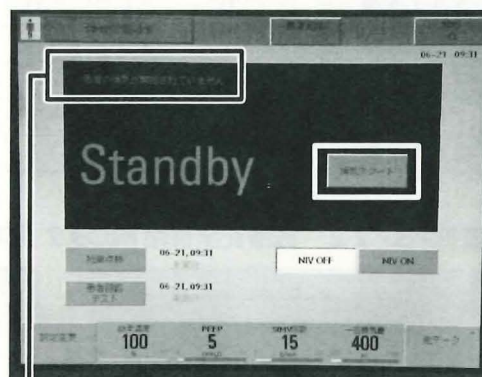
### 「Servo i」のスタンバイの状態のモニタ画面

参考として、人工呼吸器「Servo i」の旧バージョンと現在のバージョンのスタンバイの状態のモニタ画面および「Evita 2 dura」のスタンバイの状態のモニタ画面を以下に掲載する。「Servo i」の旧バージョンの画面では「Standby」と英語の表記のみであるが、現在のバージョンの画面には、「患者の換気が開始されていません」と赤字で日本語の表記(点滅)および「換気スタート」のボタンが画面上に設置されており、「スタンバイの状態=換気していない」ということが分かりやすく示されている。

患者の換気が開始されていません

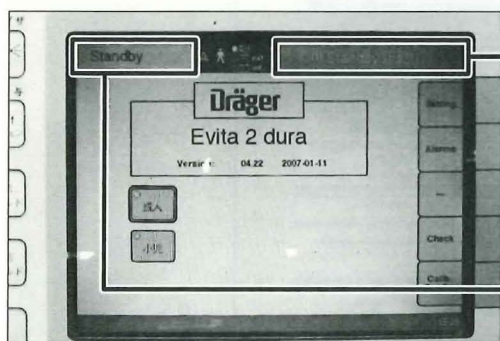
### 「Evita 2 dura」のスタンバイの状態のモニタ画面

!!! Standby 作動中
