### 医療事故情報収集等事業 「医療安全情報 No. 133」の提供について

**医療  
安全情報**

# 胸腔ドレーンの 大気への開放

No.133 2017年12月

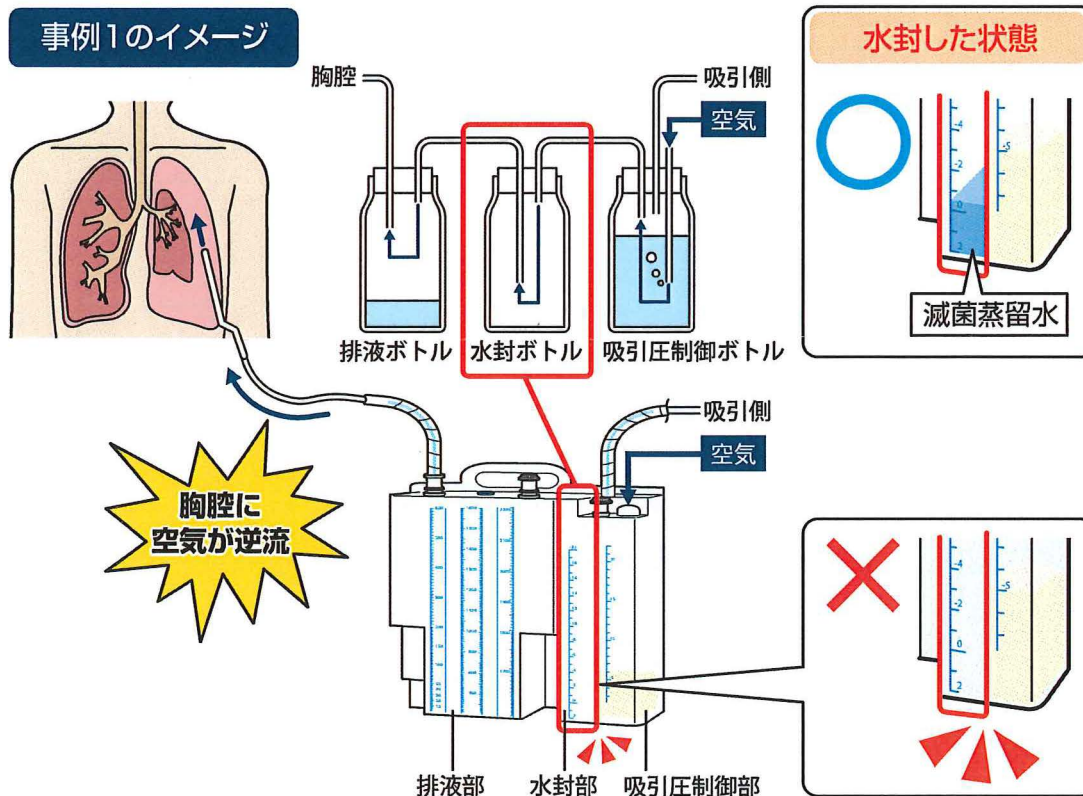
胸腔ドレーンバッグを使用する際、水封部へ滅菌蒸留水を入れなかったため胸腔が大気に開放された事例が4件報告されています。(集計期間:2013年1月1日～2017年10月31日)。この情報は、分析テーマ「胸腔ドレーンバッグの管理に関連した事例」(第50回報告書)の内容をもとに作成しました。

**胸腔ドレーンバッグの水封部に滅菌蒸留水を入れないまま接続すると、陰圧の胸腔に空気が逆流し換気が妨げられます。**

- ・胸腔ドレーンバッグ準備の手順を作成する。
- ・適切な胸腔ドレーンバッグの使用について教育する。
