医療事故情報収集等事業第 56 回報告書の公表について

医療事故情報収集等事業 第56回報告書のご案内

再発・類似事例の分析

【2】ベッドからベッドへの患者移動に関連した事例（第13回報告書）

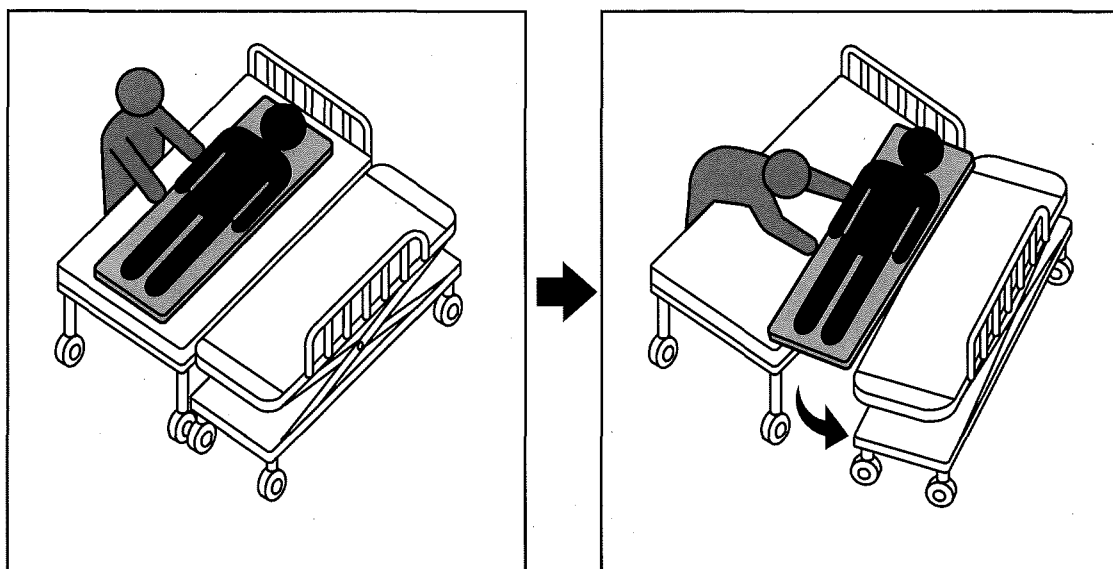
① 1名で介助中に移動先のストレッチャーが動き転落した事例

転落時のベッド・ストレッチャーとロックの状況について記載がある事例の内容を整理した。動いたベッドやストレッチャーのロックをしていなかった、またはロックが不十分であった事例が5件あった。患者を移動する前には、移動先と移動元のベッドやストレッチャーのロックを確実に実施することや、ロックがされていることを確認することが必要である。

事例の背景要因には、移乗補助器具を押したはずみでストレッチャーが動いたこと、移乗補助器具を押す側と引く側に分かれて介助する態勢が整わない状態で移乗補助器具を押したこと、2名で使用するようになっていたが1名で使用了ことなどが要因として挙げられていた。移乗補助器具の説明書の注意事項には、安全な移乗を行うために移乗側に人を配置し2人以上で使用することと記載されているものもある。移乗補助器具を適切に使用することや、移乗補助器具を押したはずみでベッドやストレッチャーが動くことがあるという認識を持ち介助することが必要である。

介助者1名で移動した際に移乗補助器具を押したはずみで移動先のストレッチャーが動き、ベッドとストレッチャーの間から患者が転落した。

- ・ストレッチャーのロックペダルを十分に踏み込んで固定する。
- ・電動式ストレッチャーのロックが4ヶ所かかっていることを、頭側から「1・2・3・4ロック確認」と声に出して他の介助者に報告する。
- ・ベッドとストレッチャーのロックは指さし呼称で確認する。
- ・移動直前にもロックの確認を行う。
- ・ストレッチャーの移乗と移送の際、ロックがかかっているか、柵を下ろすタイミングなど、お互いに声を掛け合い、安全に留意した行動をとる。

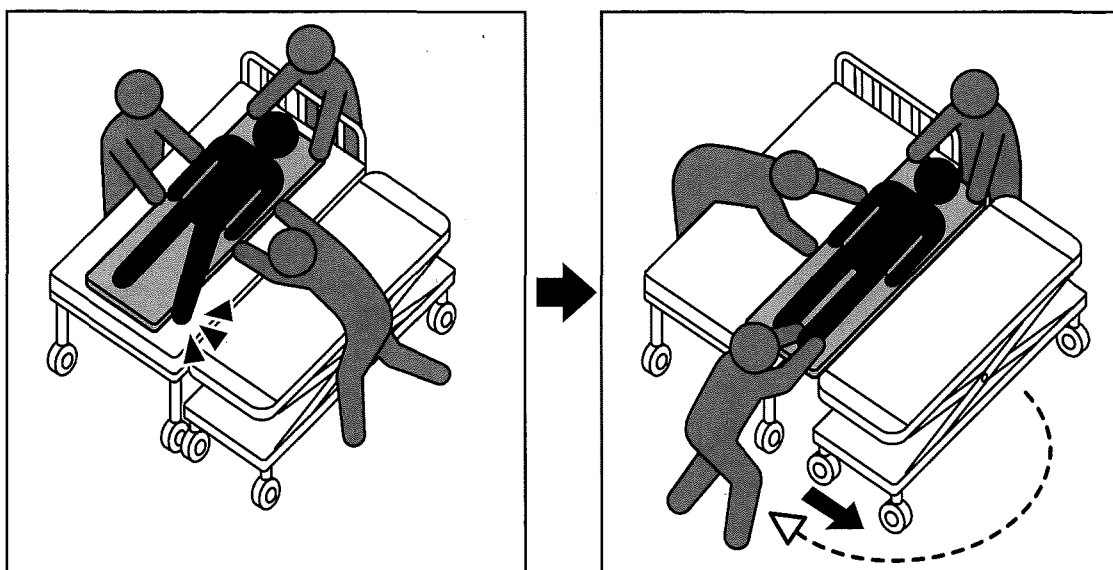
② 3名で介助中に移動先のストレッチャーが動き転落した事例

また、移動先のベッドやストレッチャーが動いた事例7件のうち、ロックをしていた事例は2件あった。ロックをしていてもベッドやストレッチャーは動く可能性があるという認識を持ち使用することが重要である。

介助者3名のうち、移動先のストレッチャー側にいた1名が患者の下肢を移乗補助器具に乗せようと足元に移動した時に、ベッド側の介助者が移乗補助器具を押したことで、移動先のストレッチャーが動き、ベッドとストレッチャーの間から患者が転落した。

- ・患者移動時の医療者の位置を確認する。
- ・移乗介助を行う際は、送り手側2名、受け手側2名で行う。
- ・スライディングボードでの患者の移動は、患者の両サイドに立って実施する。
