医政安発 1226 第 2 号
薬生安発 1226 第 2 号
令和元年 12 月 26 日

厚生労働省医政局総務課医療安全推進室長
(公 印 省 略)

厚生労働省医薬・生活衛生局医薬安全対策課長
(公 印 省 略)

医療事故情報収集等事業第 59 回報告書の公表について

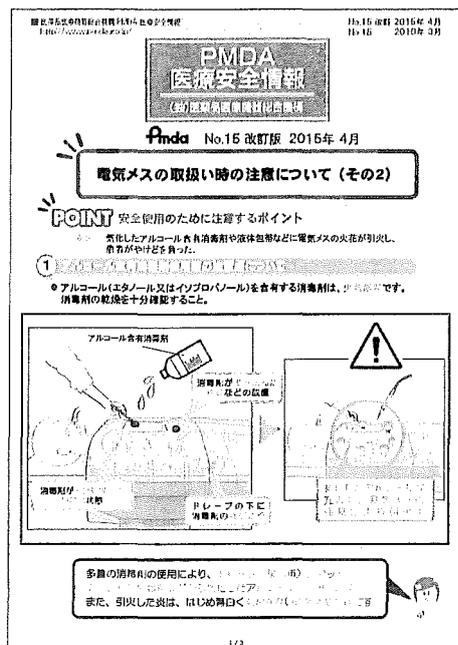
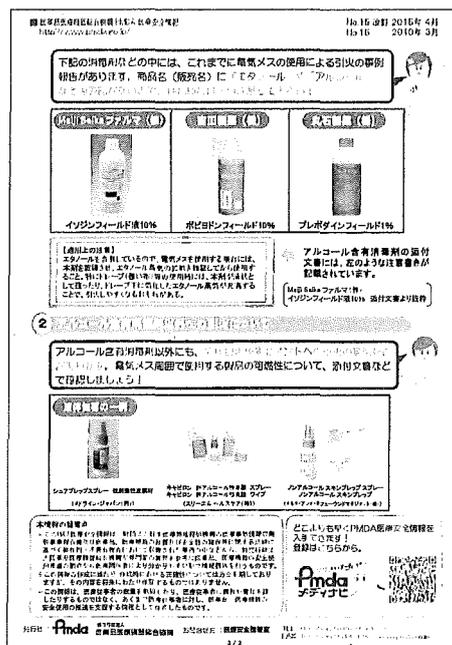
<参考> PMDA医療安全情報No.1 5改訂版⁶⁾ (一部抜粋)

独立行政法人 医薬品医療機器総合機構は、PMDA医療安全情報No.1 5改訂版「電気メスの取扱い時の注意について(その2)」(2015年4月)において、アルコール含有消毒剤使用時の注意点などの注意喚起を行っている。

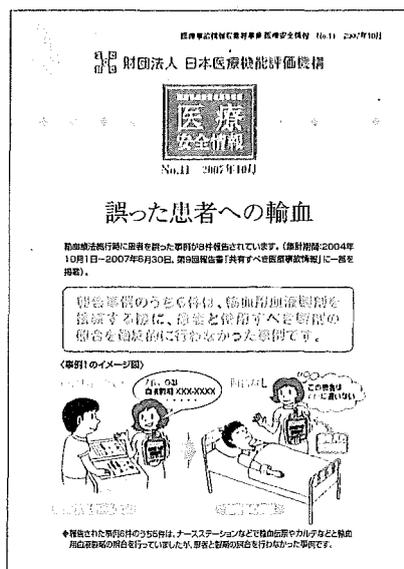
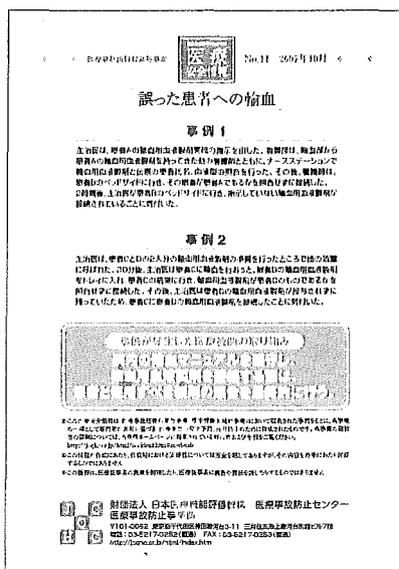
図表Ⅲ-3-14 医療安全情報No.11「誤った患者への輸血」

医療安全情報No.11「誤った患者への輸血」(2007年10月提供)では、輸血用血液製剤を接続する際に、患者と使用すべき製剤の照合を最終的に行わなかった事例について、注意喚起を行った。その後、第18回報告書(2009年9月公表)、第25回報告書(2011年6月公表)、第34回報告書(2013年9月公表)においても、分析対象期間に類似事例が報告されたことから、「再発・類似事例の発生状況」で取り上げた。さらに、医療安全情報No.110「誤った患者への輸血(第2報)」(2016年1月提供)では、照合に用いる認証システムがあったにもかかわらず使用しなかった事例や、認証システムを使用したがあてがわなかった事例を紹介し、再度注意喚起を行った。

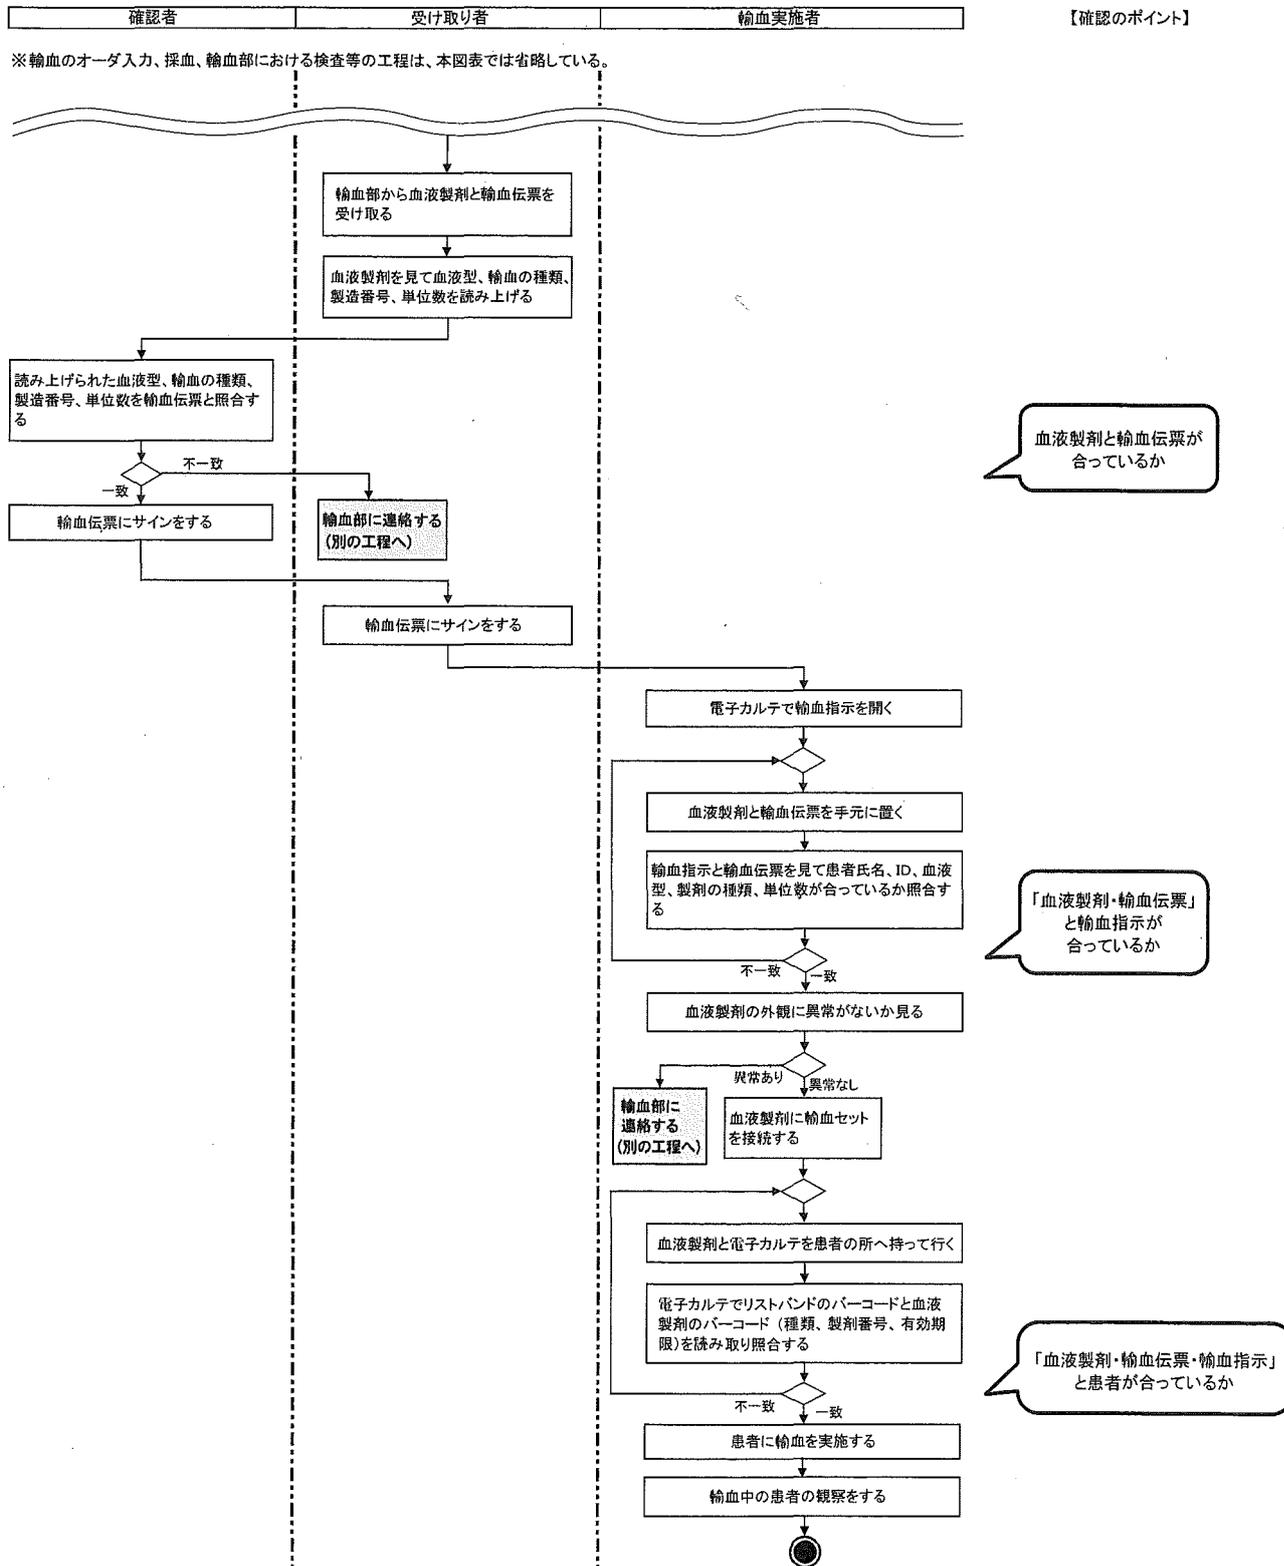
図表Ⅲ-3-30 病棟に輸血用血液製剤が届いてから患者に投与するまでの業務工程図の例

報告された事例から、輸血の到着から実施までには様々な確認の工程があり、その流れの中で種々のエラーが発生することがわかる。そこで、事例をもとにして、病棟に輸血用血液製剤が到着してから患者に投与するまでの業務工程図の例を作成し、各工程の確認のポイントとともに示した。医療機関によって輸血の確認や実施の手順は異なる可能性があり、本図表はあくまでも一例を示しているにすぎないが、医療機関において業務の見直しや事例分析を行う際に参考にしていただきたい。
