医政安発 0928 第 2 号  
医薬安発 0928 第 2 号  
令和 5 年 9 月 28 日

#### 医療事故情報収集等事業第 74 回報告書の公表について

## 医療事故情報収集等事業 第74回報告書のご案内

## 【1】MRI検査時の高周波電流のループによる熱傷（医療安全情報No.56）

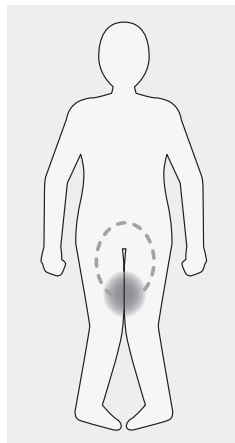
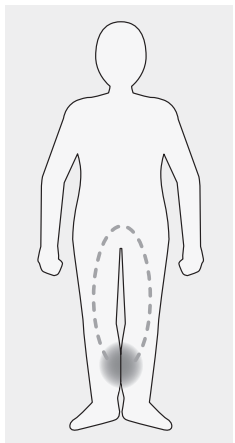
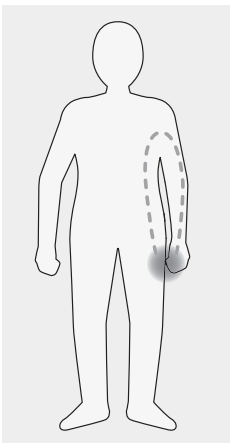
図表Ⅳ－1－7 熱傷の部位

熱傷の部位を示す。下肢に熱傷を生じた事例が多かった。

高周波電流のループ（点線）と熱傷の部位

両大腿内側	両下腿内側	左手母指側と左大腿部
件数	3	1	1
高周波電流のループ（点線）と熱傷の部位

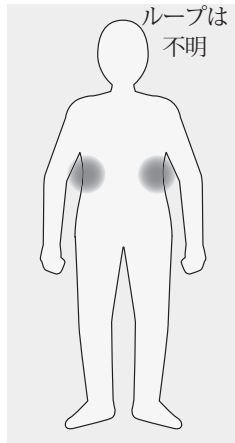
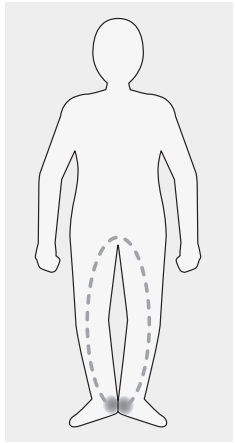
両側の季肋部	両踵部	
件数	1	1
