医療・介護ベッド用手すりのすき間に頭や首、手足などを挟む事故等に係る施設管理者に対する注意喚起について

介護ベッド用手すりのすき間に頭や首、手足
などを挟む事故等に係る注意喚起について

介護ベッド用手すり (管理番号 : A201000531)

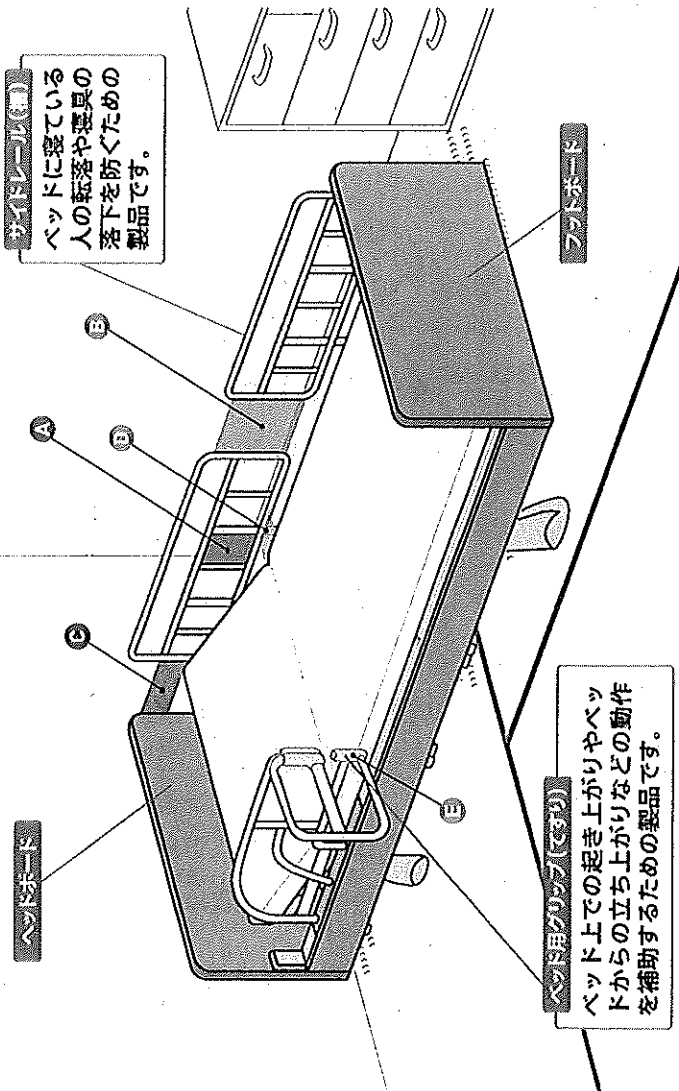
サイドレール関連 36件

- Ⓐ サイドレール内のすき間
- Ⓑ サイドレールとサイドレールのすき間
- Ⓒ サイドレールとホードのすき間
- Ⓓ サイドレールとマットのすき間
- Ⓔ ベッド用グリップの固定レバーなど

※2007年5月14日～2010年8月31日集計
消費生活用製品安全法に基づく重大事故として報告されたもの。
※重大事故：死亡、負傷または医療に要する期間が30日以上等
※経済産業省による調査の結果、36件中22件が「製品に起因しない事故」と判断されています。

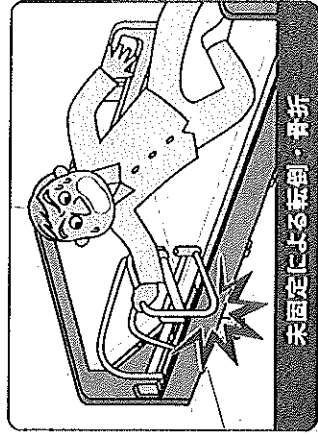
ベッド用グリップの固定を確認していますか?

しっかり固定していないと立ち上がりときに転倒し骨折する原因になります。

首振り機構の固定、ベッドへの固定は確実にですか?
