医療事故情報収集等事業 「医療安全情報 No. 113」の提供について

# 医療 安全情報

No.113 2016年4月

## 中心静脈カテーテル抜去後の 空気塞栓症

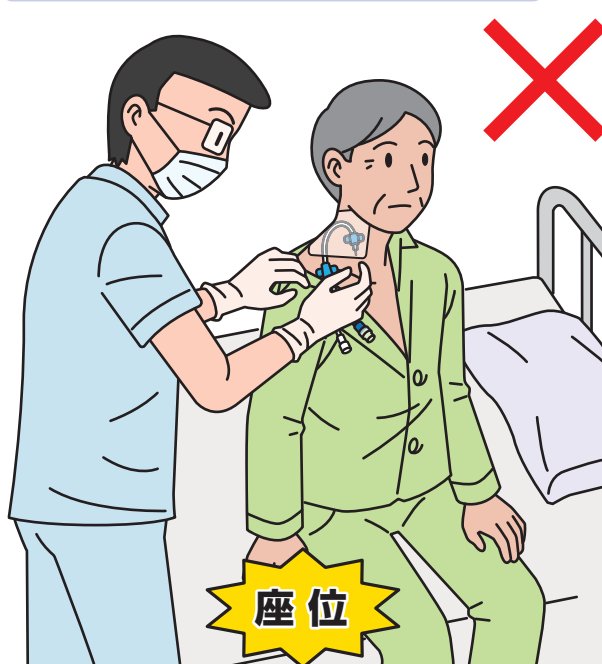
事例1のイメージ

**座位で中心静脈カテーテルを抜去後、空気塞栓症をきたした事例が報告されています。**

医師は中心静脈カテーテル(ブラッドアクセス)の抜去のため訪室したところ、患者は座っていた。医師は座位で抜去することの危険性を知らず、座位のまま中心静脈カテーテルを抜去した。その後、患者は呼吸困難を生じ、脳梗塞を発症した。カテーテル抜去部から空気が血管内に流入したことによる空気塞栓症と考えられた。
