## 介 護 保 険 最 新 情 報

介護ベッドに関する注意喚起について（依頼）  
計 11 枚（本紙を除く）

### 介護ベッドに関する注意喚起について（依頼）

## 介護ベッドと柵や手すりとの間に首などが挟まれる事故に注意 －毎年死亡事故が発生しています－

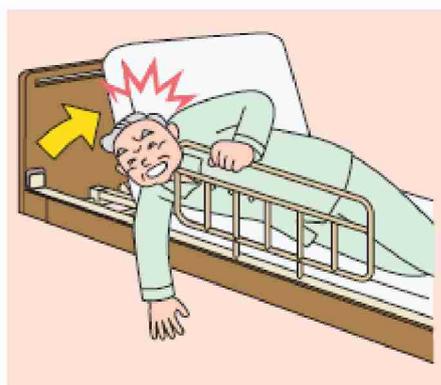
手すり等とマットレスに挟まれる事故

図4 介護ベッド及び手すり等の隙間に挟まれる事故<sup>3</sup>

家族が昇降機能のある介護ベッドのスイッチを操作したところ、使用者の右腕が介護ベッド用手すりと介護ベッドのマットレスの隙間に挟まり、負傷した。

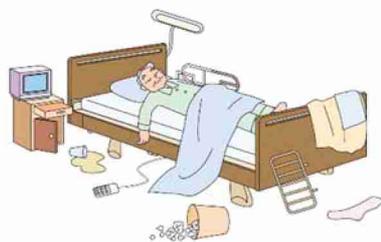
- ベッド周りは常に整理整頓し、利用者が無理な姿勢を取っていないか確認しましょう。その際、電源コードの上に重いものが置いてあると、断線し火災の原因になることがあります。使用しないときはプラグを抜いて、ホコリ等がたまっていないか確認しましょう。

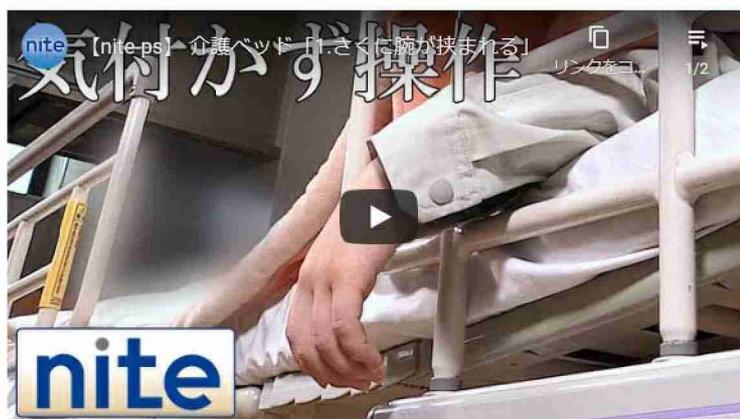
さくに腕が挟まれた事故の再現映像
